## Διάγνωση προβλημάτων στη λειτουργία του συμπλέκτη

### Σετ συμβατικού συμπλέκτη

### Όλα τα οχήματα με συμβατικό συμπλέκτη

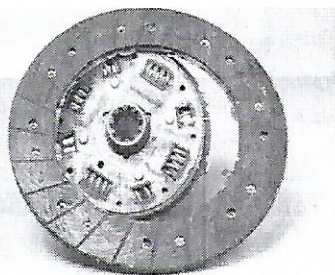
Εικόνα 1

**Διαπίστωση** : Ο δίσκος έχει σπάσει στα δύο. Το περιφερειακό κομμάτι έχει αποχωριστεί από αυτόν (εικόνα 1).

**Αιτία** : Κακή ευθυγράμμιση δίσκου – κιβωτίου ταχυτήτων. Αυτό ίσως να οφείλεται σε παραμορφωμένους πείρους οδήγησης – στερέωσης του σασμάν στο κινητήρα (εικόνα 2). Άλλη πιθανή αιτία είναι πρόβλημα στο ρουλεμάν του πρωτεύοντος άξονα. Επίσης δε το πρόβλημα μπορεί να προκύψει λόγω κακής επισκευαστής πρακτικής. Το κιβώτιο ταχυτήτων, αφού κουμπώθηκε στο συμπλέκτη, αφέθηκε να κρέμεται από αυτόν χωρίς στήριξη.

**Αντιμετώπιση** : Αντικαταστήστε το σετ με καινούργιο. Ελέγξτε τους πείρους οδήγησης - στερέωσης. Χρησιμοποιείτε πάντα κατάλληλα τον σασμανόγρυλλο, για να τοποθετείτε πιο εύκολα και σωστά το κιβώτιο, πίσω στη θέση του, αλλά και για να το υποστηρίζετε μέχρι να βιδωθεί στο μπλοκ. Ελέγξτε την κατάσταση του ρουλεμάν του στροφάλου και αυτού του πρωτεύοντος άξονα. Φθορά εκεί όπως επίσης και φθαρμένοι πείροι οδήγησης, συνεπάγονται κακή ευθυγράμμιση σασμάν – κινητήρα

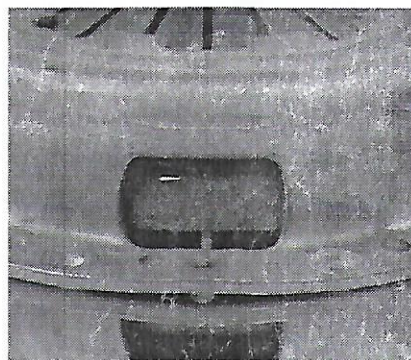
Εικόνα 3

**Διαπίστωση :** Το πλατό είναι παραμορφωμένο στο κάλυμμα, στο σημείο στερέωσης του (εικόνα 3).

**Αιτία :** Κακή ευθυγράμμιση του πλατό στους πύρους στερέωσής του στο βολάν, κατά την τοποθέτηση

**Αντιμετώπιση :** Αντικαταστήστε το σετ, προσέξτε για την σωστή εφαρμογή του στους πύρους.

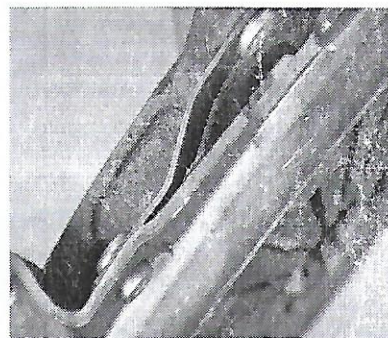
Εικόνα 4

**Διαπίστωση :** Παραμορφωμένα ελατήρια επαναφοράς της πλάκας πίεσης του πλατό (εικόνα 4).

**Αιτία :** Αν το σετ μόλις τοποθετήθηκε, τότε έγινε ζημία σε αυτό κατά την μεταφορά. Αν το πρόβλημα παρουσιάστηκε κάποια χλμ. μετά την τοποθέτηση, το όχημα έχει σπρωχθεί – ρυμουλκηθεί με λάθος σχέση στο σασμάν, 1<sup>η</sup> ή όπισθεν.

**Αντιμετώπιση :** Αντικαταστήστε το σετ. Προσέχετε πάντα κατά την μεταφορά του καινούργιου ανταλλακτικού. Μη χρησιμοποιείτε ποτέ κάποιο εργαλείο για κόντρα μέσα στο σετ, προκειμένου να το ακινητοποιήσετε και να το βιδώσετε στο βολάν. Ρυμουλκείτε το όχημα μόνο με 3<sup>η</sup> ή 4<sup>η</sup> σχέση στο κιβώτιο.

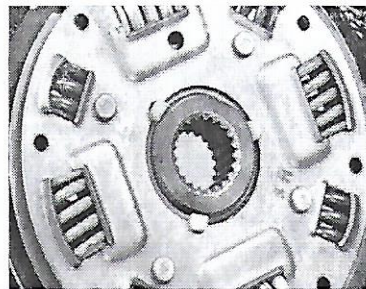
Εικόνα 4

**Διαπίστωση :** Κατεστραμμένο πολύσφηνο δίσκου (εικόνα 5).

**Αιτία :** Κακή ευθυγράμμιση του δίσκου στο σετ κατά την τοποθέτηση (μη χρήση κεντραδόρου). Το σασμάν πιάστηκε ενάντια στη μηχανή, προκειμένου να "κουμπώσει". Περιστρέψτε κατάλληλα το βολάν προκειμένου να ευθυγραμμιστούν τα πολύσφηνα και να περάσει ο πρωτεύοντας άξονας στο δίσκο.

**Αντιμετώπιση :** Επισκευάστε το πολύσφηνό του δίσκου ή αντικαταστήστε το δίσκο. Μη πιέζετε ποτέ το σασμάν ενάντια στη μηχανή βιαία.

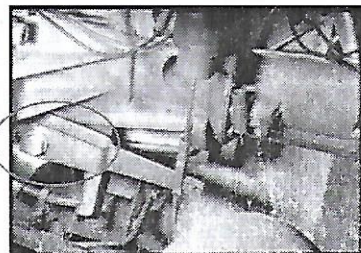
Εικόνα 5

**Διαπίστωση :** Ο συμπλέκτης είναι πολύ βαρύς, η ντίζα τεντώνεται και τα σημεία στηρίξεις ντίζας / πεταλιού παραμορφώνονται (εικόνα 5).

**Αιτία :** Κατεστραμμένο ρουλεμάν δίχαλου, κατεστραμμένη η λάθος τοποθετημένη ντίζα (εικόνα 5).

**Αντιμετώπιση :** Ελέγξτε την τοποθέτηση της ντίζας, τις βάσεις του πεντάλ, τα παρεμβύσματα. Τα Citroen, Peugeot, συχνά υποφέρουν από αυτό. Η καλύτερη πρακτική η αντικατάσταση του ρουλεμάν του διχάλου και της ντίζας με κάθε σετ συμπλέκτη.

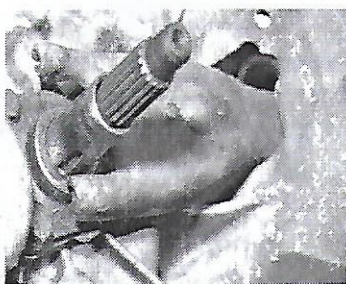
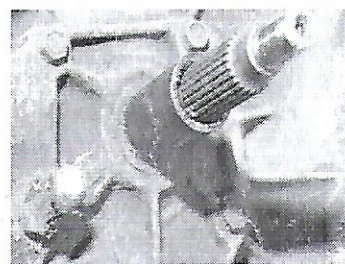
**Διαπίστωση :** Το πεντάλ του συμπλέκτη απαιτεί υπερβολική δύναμη για να ενεργοποιηθεί, παράλληλα το σημείο σύμπλεξης είναι ασαφές.

**Αιτία :** Το δίχαλο είναι φθαρμένο ή διαβρωμένο. Πιθανή έλλειψη λίπανσης στον οδηγό του ρουλεμάν (εικόνα 6 & 7).

**Αντιμετώπιση :** Αντικαταστήστε το δίχαλο και το ρουλεμάν. Κάντε σωστή λίπανση με μολυβδαινιούχο δισουλφικό γράσο, και όχι χαλκού.

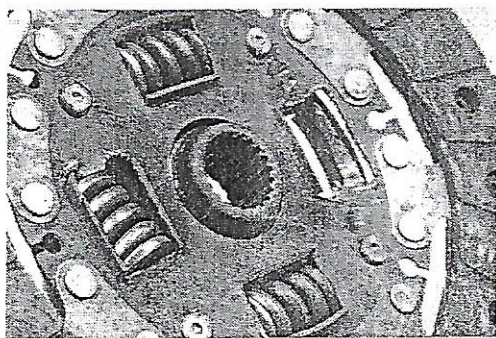
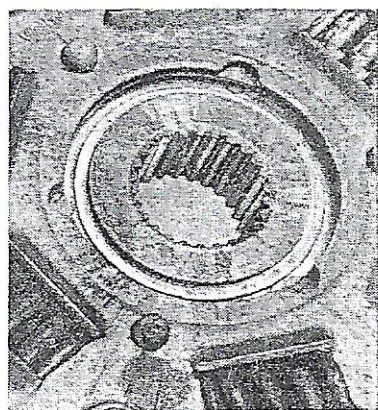
**Διαπίστωση** : Μεταλλικός θόρυβος έρχεται από το συμπλέκτη, που δε σταματά πατώντας το πεντάλ.

**Αιτία** : Ο μηχανισμός απόσβεσης των κραδασμών στο δίσκου έχει καταστραφεί λόγω κακής οδήγησης, ή έχει εξουδετερωθεί λόγω της επαφής λιπαντικού με τους αποσβεστήρες υστέρησης του δίσκου. Διαρροές από την τσιμούχα του στροφάλου ή από τη τσιμούχα του σασμάν συνέβαλλαν σε αυτό (εικόνα 9 & 10).

**Αντιμετώπιση** : Αντικαταστήστε το συμπλέκτη. Μη χρησιμοποιείτε γράσο χαλκού, μόνο μολυβδαινιούχο δισουλφικό γράσο, υψηλού σημείου τήξεως. Να ελέγχετε οπωσδήποτε τα στεγανοποιητικά, κινητήρα και σασμάν όταν κάνετε επισκευή του συμπλέκτη. Υποχρεωτικά αντικαταστήστε τα όταν βλέπετε ίχνη λαδιού.

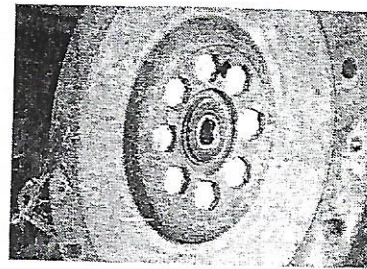
Εικόνα 11

**Διαπίστωση :** Θόρυβος παρόν με νεκρά ή πατημένο πεντάλ.

**Αιτία :** Το ρουλεμάν στο βολάν που στηρίζει τον πρωτεύοντα άξονα έχει καταστραφεί. Σταδιακά θα υπάρξει αδυναμία αποσύμπλεξη (εικόνα 11).

**Αντιμετώπιση :** Αντικαταστήστε το ρουλεμάν του βολάν. Ελέγχετε πάντα την κατάστασή του σε κάθε αντικατάσταση σετ συμπλέκτη. Προσοχή τα ίδια συμπτώματα εμφανίζονται και όταν το όχημα είναι εφοδιασμένο με βολάν δύο μαζών το οποίο χρειάζεται αντικατάσταση.

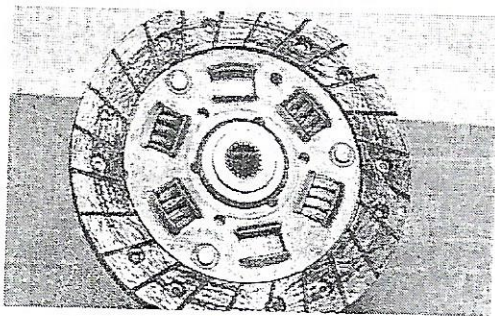
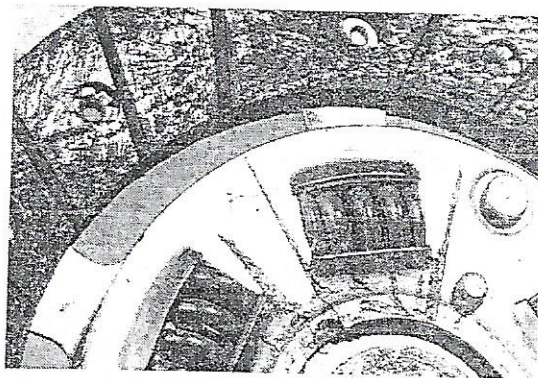
**Διαπίστωση :** Δυσκολία ή αδυναμία ομαλής οδήγησης.

**Αιτία :** Υπάρχει πρόβλημα στην επιφάνεια του βολάν ή είναι φθαρμένοι ή αποσβεστήρες υστέρησης του δίσκου λόγω κακής λίπανσης (εικόνα 12 & 13).

**Αντιμετώπιση :** Αντικαταστήστε το σετ συμπλέκτη και αλλάξτε ή κατεργαστείτε το βολάν. Μη χρησιμοποιείτε γράσο που δεν αντέχει στις υψηλές θερμοκρασίες.
