## Βαλβίδα καθαρισμού πώς λειτουργεί, συμπτώματα προβλήματος δοκιμές

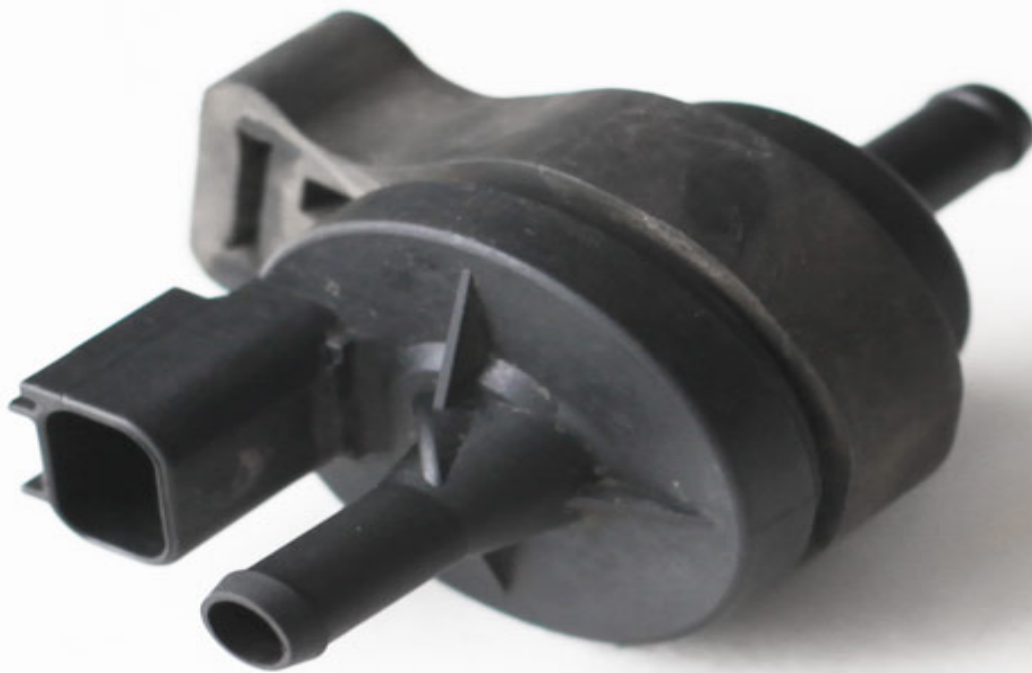
*Βαλβίδα καθαρισμού (σωληνοειδής).*

Στα σύγχρονα αυτοκίνητα, η βαλβίδα καθαρισμού είναι ηλεκτροκίνητη ηλεκτρομαγνητική βαλβίδα, η οποία ελέγχεται από τον υπολογιστή του κινητήρα. Όταν η μηχανή είναι απενεργοποιημένη, η βαλβίδα καθαρισμού είναι κλειστή. Όταν ο κινητήρας λειτουργεί και θερμαίνεται πλήρως, ο υπολογιστής του κινητήρα ανοίγει σταδιακά τη βαλβίδα καθαρισμού για να επιτρέψει τη μεταφορά ορισμένων ποσοτήτων ατμών καυσίμου από το δοχείο του κάρβουνου και να καεί στον κινητήρα. Η ροή καθαρισμού παρακολουθείται από έναν αριθμό αισθητήρων. Εάν η ροή καθαρισμού είναι μικρότερη ή μεγαλύτερη από την αναμενόμενη υπό τις συνθήκες, ο υπολογιστής φωτίζει τη λυχνία "Check Engine".

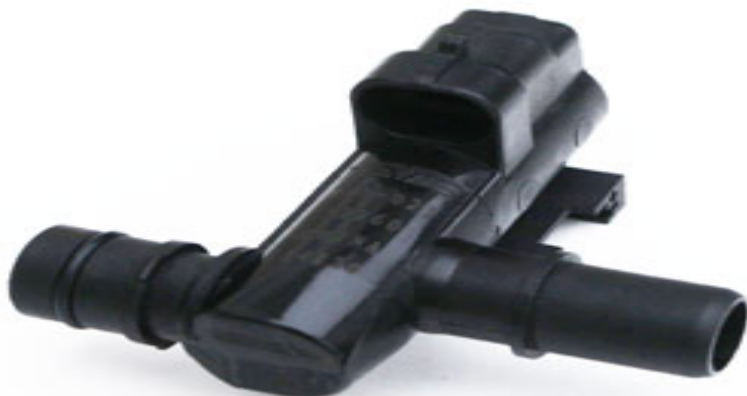
Η μία πλευρά της βαλβίδας εξαερισμού συνδέεται με το δοχείο άνθρακα. Μια άλλη πλευρά συνδέεται με τον εύκαμπτο σωλήνα εξαερισμού που έχει στο τέλος ένα φίλτρο ή οθόνη και είναι στερεωμένο στο σώμα ή το πλαίσιο του αυτοκινήτου. Σε ορισμένα αυτοκίνητα, η βαλβίδα εξαερισμού είναι προσαρτημένη στο δοχείο.

*Βαλβίδα εξαερισμού (σωληνοειδής).*

Η βαλβίδα εξαερισμού ελέγχεται από τον υπολογιστή κινητήρα (PCM).Κανονικά η βαλβίδα εξαερισμού είναι ανοιχτή.Κλείνει όταν ο υπολογιστής του κινητήρα δοκιμάζει το σύστημα EVAP για διαρροές.Εάν εντοπιστεί διαρροή στο σύστημα EVAP, η φωτεινή ένδειξη ελέγχου κινητήρα θα ανάψει στην ταμπέλα και ο κωδικός προβλήματος που σχετίζεται με το πρόβλημα θα αποθηκευτεί στον υπολογιστή του κινητήρα.

Το πιο συνηθισμένο πρόβλημα με τη βαλβίδα εξαερισμού είναι όταν ανοιγοκλείνει ή δεν κλείνει. Αυτό δημιουργεί διαρροή συστήματος EVAP και ενεργοποιεί τη λειτουργία Check Engine ή Service Engine Soon.

Για παράδειγμα, μια βαλβίδα αποτυχίας εξαερισμού προκάλεσε συχνά ένα φως ελέγχου κινητήρα με τον κωδικό *P0455* που διαπιστώθηκε διαρροή συστήματος εξάτμισης για έλεγχο ρύπων σε ορισμένα οχήματα Nissan και Infiniti.Ένα άλλο ζήτημα είναι ότι κάποια βρωμιά και σκόνη θα μπορούσαν να εισέλθουν στη βαλβίδα εξαέρωσης μέσω του εύκαμπτου σωλήνα εξαερισμού και να την προκαλέσουν να φράξει.Αυτό θα ενεργοποιήσει επίσης τη λυχνία Check Engine.

Η επισκευή περιλαμβάνει αντικατάσταση βαλβίδας εξαερισμού και κάποια τροποποίηση της ρύθμισης της βαλβίδας εξαερισμού.Μια βουλωμένη βαλβίδα εξαέρωσης μπορεί να προκαλέσει πρόβλημα πλήρωσης της δεξαμενής αερίου.
