Κωνσταντίνος Μπολέτης
Δρ Αρχιτέκτων-Αναστηλωτής
Απόφοιτος Βαρβακείου Προτύπου Σχολής

Ζητήματα Συντήρησης του Αρχαίου Θεάτρου του Διονύσου

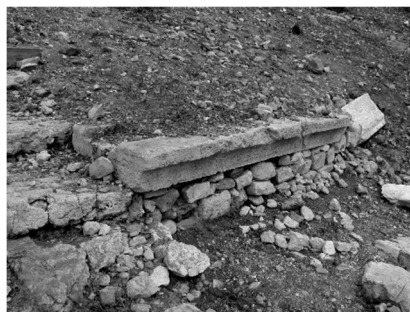
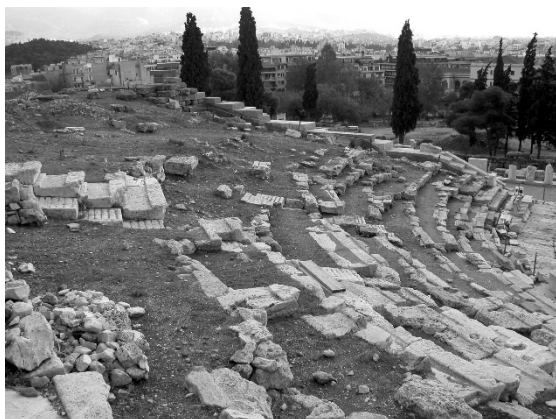
Θραύσματα αρχαίων λίθων που είχαν βρεθεί στις ανασκαφές, έχουν μετατραπεί σε οικοδομικό υλικό για την κατασκευή μικρών τοίχων και τη συγκράτηση των πρηνών από τους παλιότερους ανασκαφείς και υπευθύνους του μνημείου. Ο αυτοσχέδιος αυτός τρόπος στερέωσης αναμφισβήτητα υποβαθμίζει το μνημείο, του οποίου η αρχική ποιότητα και ακρίβεια της κατασκευής ήταν εξαιρετική. Παράλληλα, «εξαπατά» τον επισκέπτη, που πιθανώς «διαβάζει» λανθασμένα την παρουσία μίας μεταγενέστερης ιστορικής φάσης, χαρακτηριζόμενης από κατασκευαστικές απλουστεύσεις και ατέλειες.

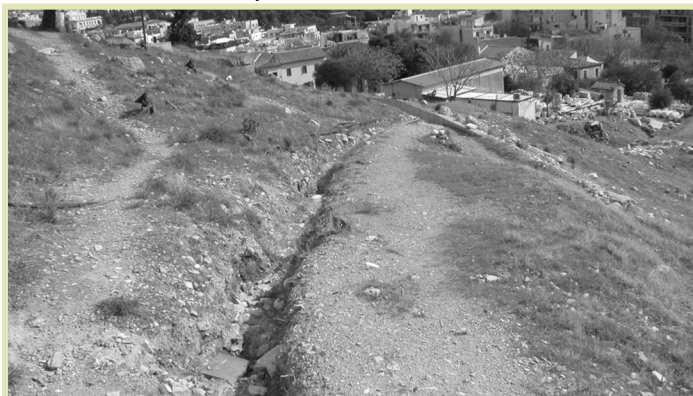
Τα προβλήματα των αδιαμόρφωτων χωμάτινων πρηνών, στα σημεία που έχουν χαθεί τα εδώλια στα υψηλότερα τμήματα του κοίλου, συνάπτονται με εκείνα του κατώτερου σωζόμενου τμήματος, είναι ωστόσο πιο έντονα. Πέρα από τα πρακτικά ζητήματα, που σχετίζονται με τις συνεχείς μετακινήσεις χωμάτων και λίθων από τις έντονες βροχές, η γεωμετρικά άμορφη διευθέτηση των επιχώσεων δημιουργεί ασάφειες ως προς την αρχική μορφή και έκταση του κοίλου και την οργανική σχέση

του με τον Περιπάτο, δηλ. τον δρόμο που περιέβαλε την Ακρόπολη και διερχόταν από το Διονυσιακό Θέατρο.

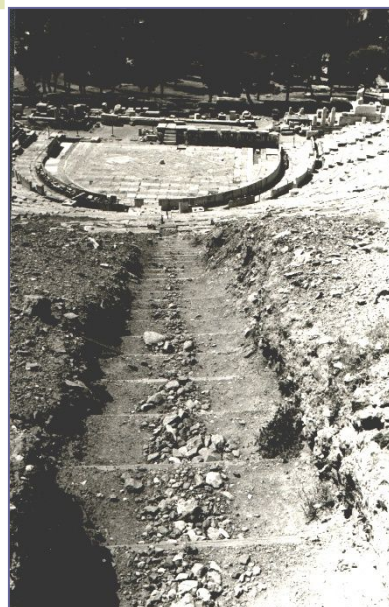
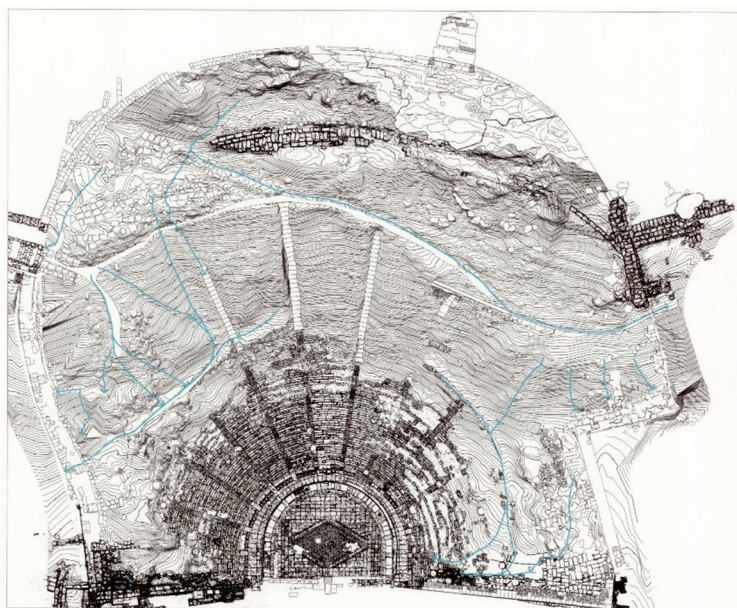
Το υφιστάμενο σύστημα απορροής του νερού της βροχής βρίσκεται εν μέρει, μόνον, κάτω από ένα σχετικό έλεγχο. Τα όμβρια ύδατα του επιθεάτρου και κατ' επέκταση του υπερκείμενου τμήματος του βράχου της Ακροπόλεως οδηγούνται μέσω ανοικτού καναλιού απορροής σε ανοικτό αγωγό με κτιστά τοιχώματα στα

ανατολικά του κοίλου του μνημείου. Από εκεί διοχετεύονται σε κλειστό αγωγό στα νότια της ανατολικής αναβάθρας του Περιπάτου (δηλαδή της μη σήμερα σωζόμενης αν. ράμπας που οδηγούσε στο θέατρο) και, μέσω αυτού, στο αποχετευτικό δίκτυο. Στο υπόλοιπο τμήμα του κοίλου, η απορροή γίνεται μέσω νεροσυρμών, που σχηματίζονται με φυσικό τρόπο (νεροφάγωμα) ή είναι αποτέλεσμα κάποιας στοιχειώδους παρέμβασης των υπευθύνων του χώρου. Τα όμβρια ύδατα, με αυτόν τον τρόπο, διοχετεύονται αφενός προς την ορχήστρα, από όπου αποχετεύονται μέσω του αρχαίου υπογείου περιμετρικού αγωγού που απορρέει στα νότια του σκηνικού οικοδομήματος και αφετέρου προς τα περιμετρικά αναλήμματα, από όπου κατέρχονται ανεξέλεγκτα. Αν και το διαμορφωμένο με αυτόν τον τρόπο σύστημα απορροής είναι σχετικά

Σχέδιο με τις διαμορφωμένες νεροσυρμές στο Θέατρο του Διονυσίου
σημειωμένες με μπλέ χρώμα Κ. Μπολέτης – Κ. Ασλανίδης (σχ. υπόβαθρο
Wurster, Καζαμιάκης, Κορρές κ.ά.)

αποτελεσματικό, θα πρέπει να σημειωθεί πως η μορφή και η χάραξη του ανατολικού ανοικτού αγωγού μέσα στο κοίλο και των υπόλοιπων φυσικών νεροσυρμών συντελούν στην αισθητική υποβάθμιση του μνημείου. Παράλληλα, η ανεξέλεγκτη απορροή προς τα αναλήμματα δημιουργεί τοπικά προβλήματα διάβρωσης λίθων και αποδυνάμωσης γαιών, λόγω συστηματικής διαβροχής συγκεκριμένων σημείων. Για να μην αναφερθούμε στο γεγονός ότι η ελεύθερη απορροή προς την ορχήστρα, σε συνδυασμό με την αστάθεια των πρανών, συστηματικά

συμπαράσφρει μικρούς λίθους και χώματα, σε όλη την έκταση του κοίλου.

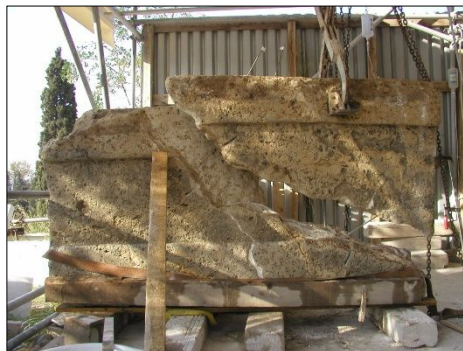
Το υλικό κατασκευής του κοίλου του Διονυσιακού Θεάτρου, δηλαδή ο πειραϊκός ακτίτης λίθος, Εξορυσσόταν κατά την αρχαιότητα σε διάφορα σημεία του Πειραιά και έχει, ανάλογα με τον ακριβή τόπο προέλευσης, χαρακτηριστικές ορυκτολογικές συστάσεις και δεν είναι ομοιογενής. Το κυριότερο σύμπτωμα της διαβρώσεως στο κοίλο του Θεάτρου είναι η εμφάνιση ρηγματώσεων, ενίοτε διαμπερών, και θραύσεων, που κυρίως οφείλονται στην παρουσία φλεβώσεων και προσμίξεων, η διόγκωση των οποίων προκαλεί τέτοια φαινόμενα. Χαρακτηριστική και αρκετά εκτεταμένη είναι και η κυψελοειδής φθορά, που εμφανίζεται με τη δημιουργία ημισφαιρικών οπών διαμέτρου λίγων χιλιοστών στην επιφάνεια του λίθου και προκαλείται από αιολική διάβρωση και μικροοργανισμούς. Η φθορά από ατμοσφαιρική ρύπανση, που δημιουργεί τη γυψοποίηση του ασβεστιτικού πετρώματος, είναι επίσης εκτενής· η πλήρης, ωστόσο, έκθεση όλων –σχεδόν– των επιφανειών του μνημείου στη βροχή έχει ως αποτέλεσμα την απόπλυση των γυψοποιημένων επιφανειών.
