Ακόμα ένα πρόβλημα με το CAN Bus!

ΠΡΟΒΛΗΜΑΤΑ ΕΠΙΚΟΙΝΩΝΙΑΣ ΔΙΚΤΥΟΥ

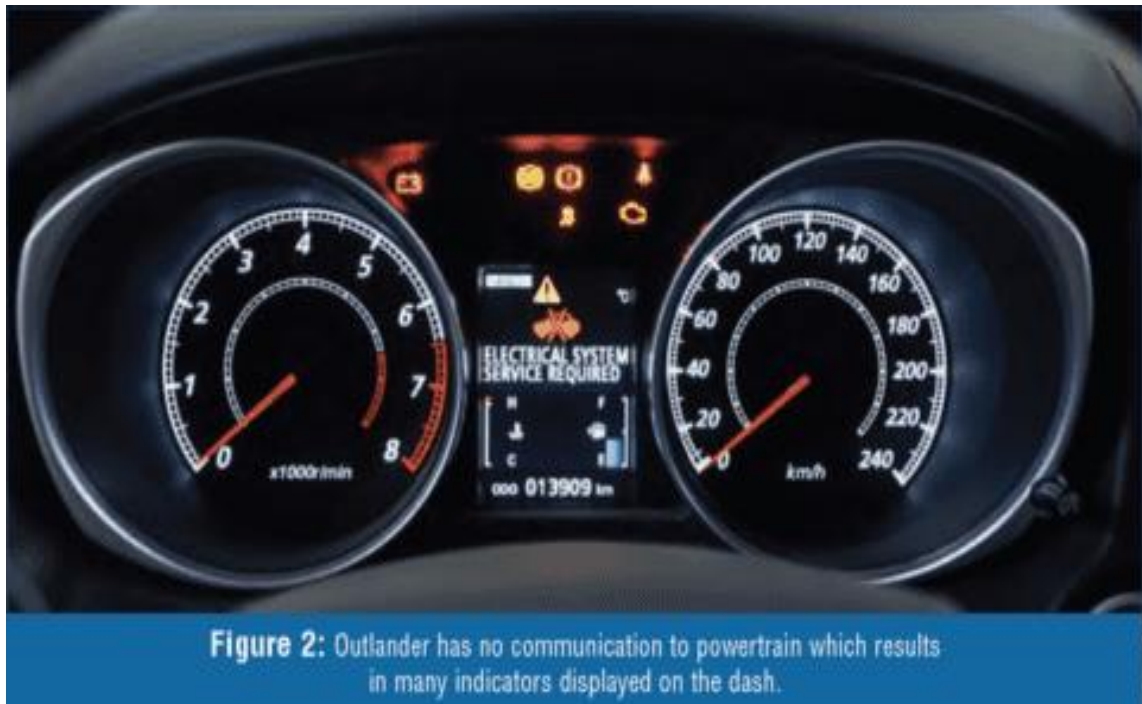
Ένα Mitsubishi Outlander Sport με μη εκκίνηση και το ταμπλό φωτίστηκε σαν χριστουγεννιάτικο δέντρο (1η υπόδειξη για πρόβλημα δικτύου), όπως φαίνεται στην Εικόνα 2.

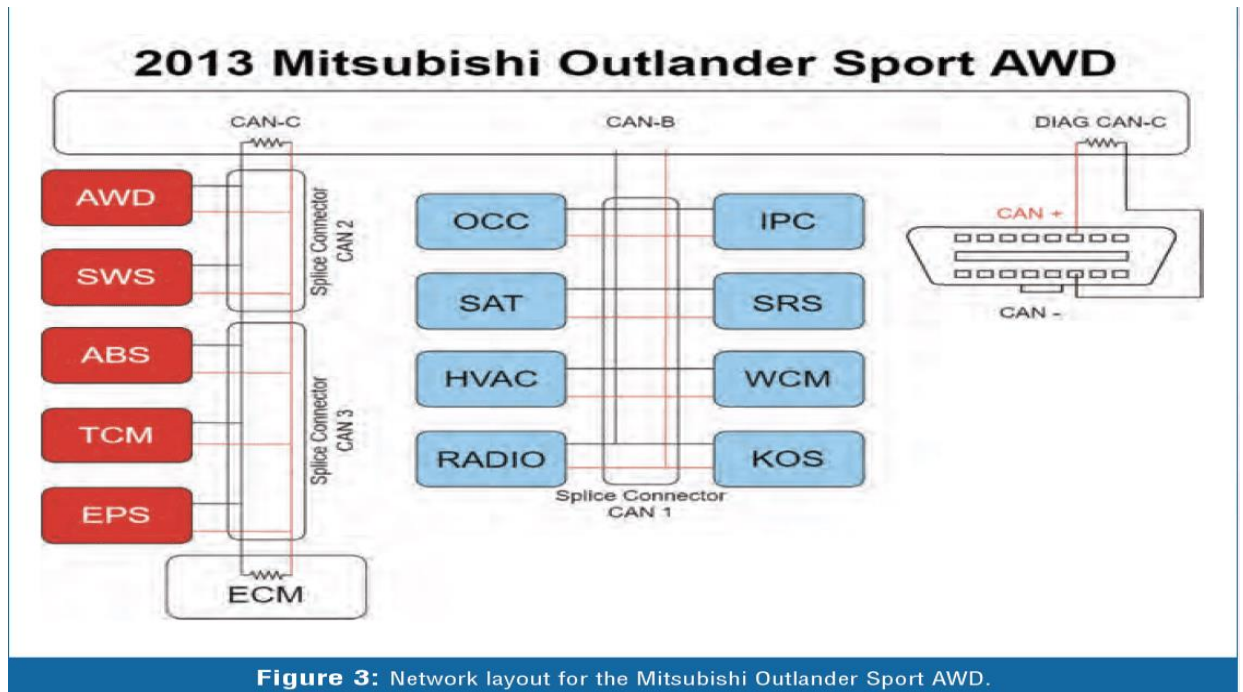
Στην περίπτωση του Outlander, υπήρχαν τρία δίκτυα (Εικόνα 3)

- Ένα δίκτυο συστήματος μετάδοσης κίνησης υψηλής ταχύτητας που συνδέει τη μονάδα ελέγχου κινητήρα (ECM), τη μονάδα ελέγχου κιβωτίου ταχυτήτων (TCM), τη μονάδα συστήματος αντιμπλοκαρίσματος πέδησης (ABS), την ηλεκτρονική μονάδα υδραυλικού τιμονιού (EPS), τη μονάδα αισθητήρα τιμονιού (SWS) και το μονάδα τετρακίνησης (AWD).
- Ένα δίκτυο αμαξώματος μεσαίας ταχύτητας που συνδέει μονάδες όπως αερόσακος (SRS), ταξινόμηση επιβατών (OCC), ραδιόφωνο, δορυφόρος, HVAC, ταμπλό οργάνων και λειτουργία χωρίς κλειδί (KOS).
- Ένα διαγνωστικό CAN υψηλής ταχύτητας είναι ένα απλό δίκτυο που συνδέει το εργαλείο σάρωσης με τη μονάδα ηλεκτρονικού συστήματος ελέγχου ώρας και συναγερμού (ETACS-ECU), η οποία χρησιμεύει ως πύλη μεταξύ αυτών των τριών δικτύων.

Μετά από προσπάθεια ανάκτησης κωδικών βλάβης διαγνωστικού ελέγχου (DTC) και δεδομένων μονάδας, μας δόθηκε το φοβερό μήνυμα μη επικοινωνίας (2η υπόδειξη για πρόβλημα δικτύου). Η πλήρης σάρωση του οχήματος ανέφερε τις μονάδες ηλεκτρονικά και αυτές οι μονάδες είχαν κωδικούς DTC που σχετίζονται με προβλήματα επικοινωνίας με διάφορες μονάδες μετάδοσης κίνησης. Ένα σχηματικό σχέδιο καλωδίωσης αποδεικνύεται ανεκτίμητο σε αυτές τις περιπτώσεις, επειδή δείχνει πώς είναι κατασκευασμένο το σύστημα δικτύου του οχήματος.

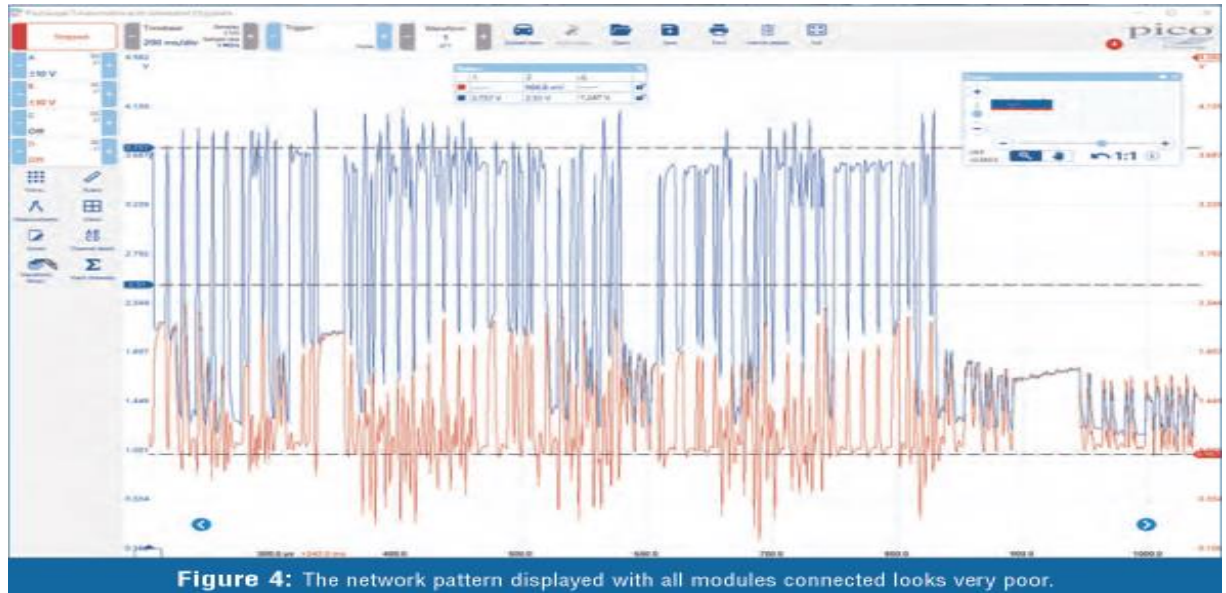
Figure 4: The network pattern displayed with all modules connected looks very poor.

Σε αυτό το Outlander, το ECM και το ABS είναι σχετικά εύκολο στην πρόσβαση. Κατά τη μέτρηση της αντίστασης διαύλου CAN του συστήματος μετάδοσης κίνησης, το αποτέλεσμα ήταν περίπου 100 ohms, κάτι που δεν ήταν αρκετά αναμενόμενο (Εικόνα 4). Χρησιμοποιώντας ένα εύρος παλμοσκοπίου για να δείτε την ποιότητα του μοτίβου τάσης διαύλου CAN, μπορείτε να δείτε ότι υπάρχει σίγουρα ένα πρόβλημα. Οι εμφανιζόμενες τάσεις δεν παρουσιάζουν το αναμενόμενο μοτίβο όπου το CAN + θα πρέπει να μετατοπίζεται καθαρά μεταξύ 2,5v σε 3,5v και το CAN – θα πρέπει να αλλάζει καθαρά μεταξύ 2,5v και 1,5v.

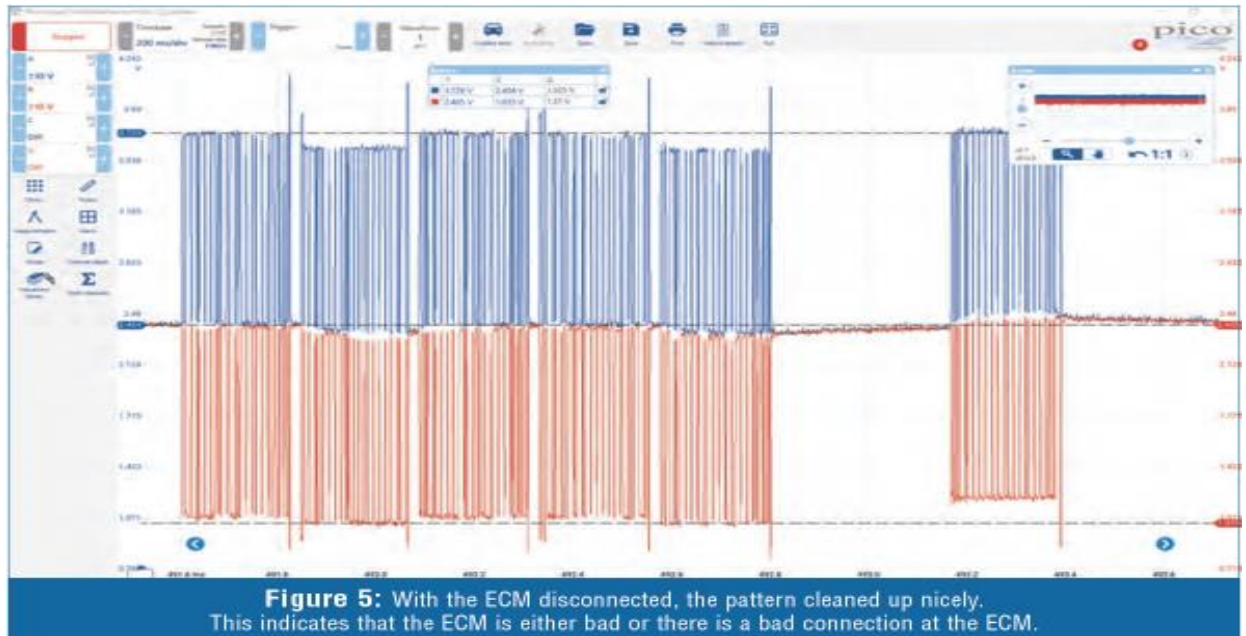
Δεδομένου ότι η ECM ήταν εύκολο να αποσυνδεθεί, χρησιμοποιήσαμε το εύρος παλμοσκοπίου για να μετρήσουμε την τάση CAN με την ECM αποσυνδεδεμένη και λάβαμε ένα πολύ καθαρό σχέδιο με τις αναμενόμενες τάσεις (Εικόνα 5). Με την ECM αποσυνδεδεμένη, επαναλάβαμε τη δοκιμή αντίστασης μεταξύ CAN+ και CAN-, η οποία μέτρησε 120 ohms. Αυτό ήταν αναμενόμενο επειδή η ECM περιείχε μία από τις αντιστάσεις τερματισμού και αποσυνδέοντάς την, την αφαιρέσαμε από το κύκλωμα. Θυμηθείτε, κατά τον έλεγχο της αντίστασης του κυκλώματος, ο δίαυλος CAN δεν μπορεί να έχει τάση ή θα ανταγωνιστεί την τάση που χρησιμοποιεί το DVOM(ψηφιακό πολύμετρο) για να εκτελέσει τη μέτρηση ωμ.

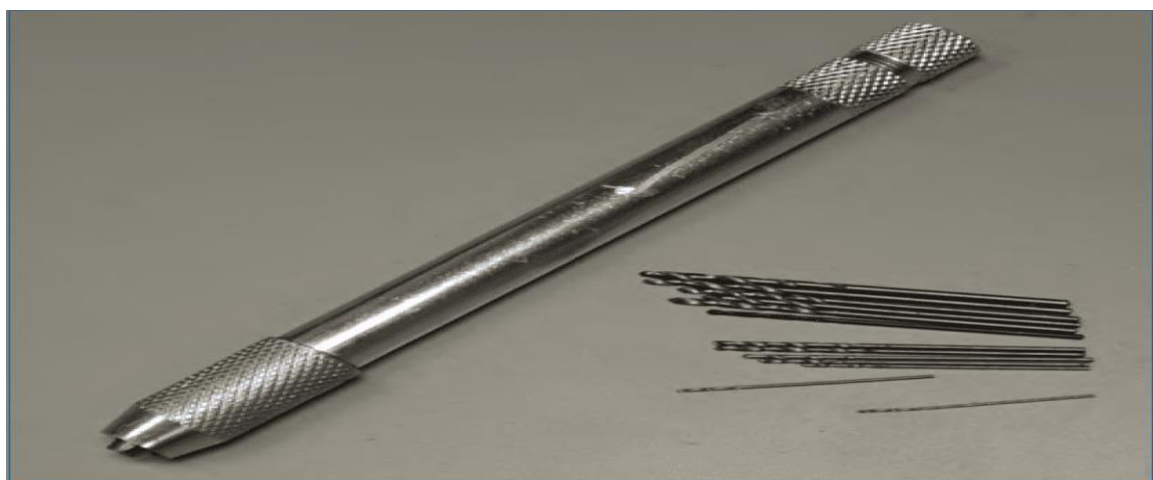
Figure 7: Pin assurance check using the smooth shank of a welding tip cleaner or a micro drill bit could also be used if you don't have a correct diameter terminal test probe. These items are inexpensive.

- Τα σχήματα καλωδίωσης είναι πολύτιμα για τον προσδιορισμό του τρόπου ρύθμισης των παραμέτρων των δικτύων και βοηθούν στην καθοδήγηση που είναι δυνατό να δοκιμαστεί το δίκτυο.
- Ο έλεγχος της αντίστασης δικτύου στο DLC δεν λειτουργεί πάντα, καθώς το DLC(πρίζα obd) ενδέχεται να μην συνδεθεί απευθείας στο δίκτυο με σφάλμα.
- Ένα μη φυσιολογικό μοτίβο εμβέλειας CAN μπορεί να προκύψει από κακή σύνδεση της μονάδας, όχι απλώς από αστοχία μονάδας ή ανοιχτό ή βραχυκύκλωμα.
- Οι οπτικές επιθεωρήσεις δεν είναι αρκετά καλές όταν πρόκειται για συνδέσεις τερματικού. Πρέπει να ελέγξετε για σφιχτές συνδέσεις με ένα κατάλληλο εργαλείο.
