## Διάγνωση προβλημάτων στη λειτουργία του συμπλέκτη

### Σετ συμβατικού συμπλέκτη

### Όλα τα οχήματα με συμβατικό συμπλέκτη

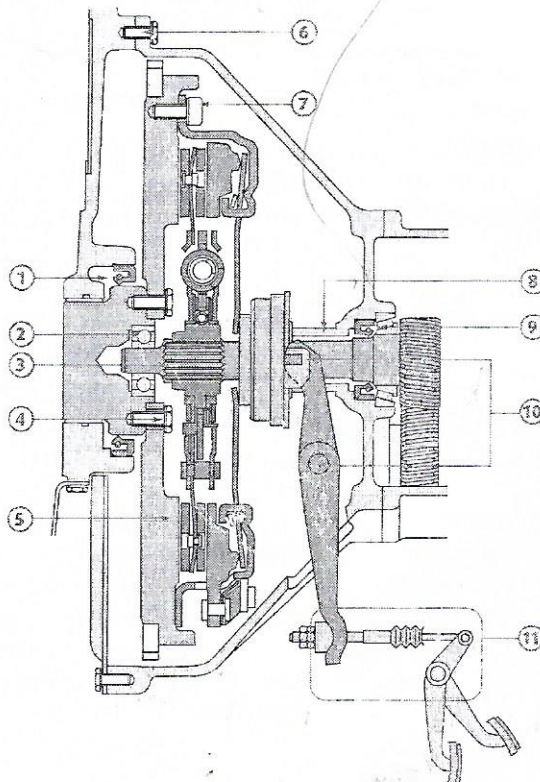
Σχηματική αναπαράσταση συστήματος συμπλέκτη

1. Ελέγξτε την τσιμούχα του στροφαλοφόρου άξονα. Αν φαίνεται ξερή ή εμφανίζονται ίχνη λαδιού στην ευρύτερη περιοχή, τότε αντικαταστήστε την αμέσως.
2. Ελέγξτε (αν υπάρχει) το ρουλεμάν στο κέντρο του βολάν, για την στήριξη του πρωτεύοντος άξονα του σασμάν.

3. Ελέγξτε την κατάσταση του πρωτεύοντος άξονα (πολύσφηνο, ρουλεμάν έδραςής του).
4. Ελέγξτε την στήριξη του βολάν πάνω στον στροφαλοφόρο άξονα. Αν πρόκειται για βολάν δυο μαζών, ελέγξτε την αξονική και ακτινική χάρη μεταξύ των δύο τεμαχίων του.

5. Ελέγξτε την επιφάνειά του βολάν. Αν παρουσιάζει εκδορές, φροντίστε να την αποκαταστήσετε με την κατάλληλη μηχανουργική κατεργασία.
6. Ελέγξτε την κατάσταση του κελύφους του σασμάν καθώς και των τσιμουχών του. Τις επιφάνειες στις οποίες συνδέεται, τους πείρους ευθυγράμμισης του στον κινητήρα. Καθαρίστε σχολαστικά το κέλυφός του γύρω από το πρωτεύοντα άξονα.

7. Ελέγξτε τους πείρους ευθυγράμμισης του σετ πάνω στο βολάν και τα σπειρώματα για τις βίδες στερέωσής του.
8. Ελέγξτε την κατάσταση του οδηγού του ρουλεμάν.

9. Ελέγξτε την τσιμούχα του σασμάν.
10. Ελέγξτε τον μηχανισμό κίνησης του ρουλεμάν, το δίχαλο και τις αρθρώσεις του.
11. Ελέγξτε τον υδραυλικό ή μηχανικό τρόπο κίνησης του ρουλεμάν, ντίζα και βάσεις στήριξης, υδραυλικοί κύλινδροι και σωληνώσεις, πεντάλ και ελατήριο επαναφοράς.
